เรื่อง ขอความอนุเคราะห์ประเมินและให้ข้อเสนอแนะแนวทางการดำเนินการการซ่อมแซมอาคาร จากสถานการณ์แผ่นดินไหว มหาวิทยาลัยเกษตรศาสตร์

จากการเข้าตรวจสอบด้วยสายตาเบื้องต้นของอาคารสำนักบริการคอมพิวเตอร์ พบว่า

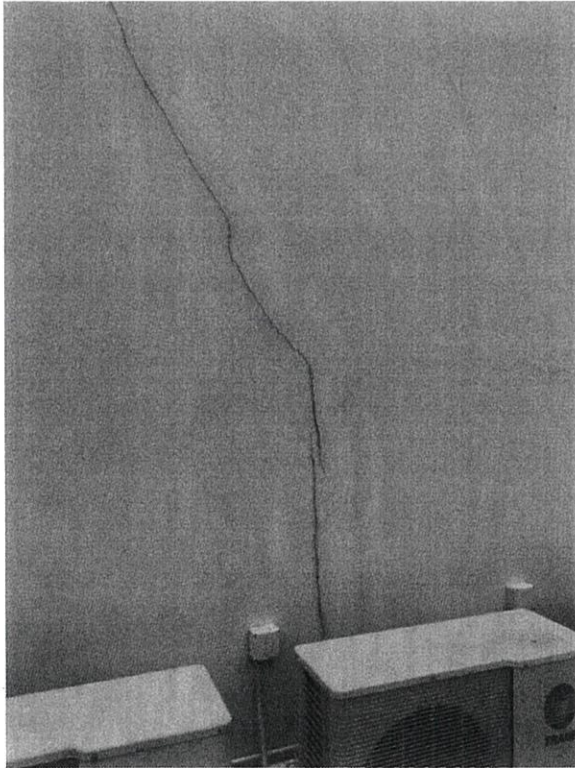
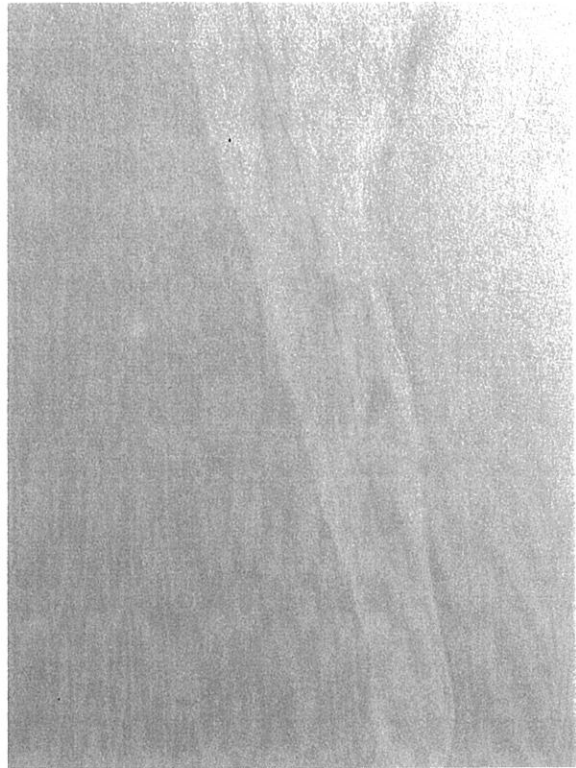
- ส่วนหนึ่งเป็นรอยร้าวเดิมของอาคารที่เคยได้รับการซ่อมแซมมาก่อนแล้ว แต่อาจใช้วิธีฉาบปูน  
ปิดรอยร้าวและทาสีทับ เมื่อเกิดเหตุแผ่นดินไหวอาคารมีการสั่นไหวเคลื่อนตัว จึงทำให้รอย  
ร้าวเดิมกะเทาะออกมาให้เห็นใหม่ วิธีการซ่อมแซมสามารถทำได้โดยการสกัดเปิดรอยร้าว  
ออกให้หมด หากเป็นแผลไม่ลึก สามารถทาน้ำยาประสานคอนกรีตและใช้ปูนซ่อมแซมผิวได้  
ตามปกติ แต่หารอยร้าวเป็นแผลลึก อาจจำเป็นต้องติดตะแกรงลวดกรงไก่เพิ่มก่อนทำการ  
ฉาบปูนตกแต่งผิวใหม่

ตัวอย่างภาพรอยร้าวที่มีอยู่เดิมแล้ว และเคยได้รับการซ่อมแซม

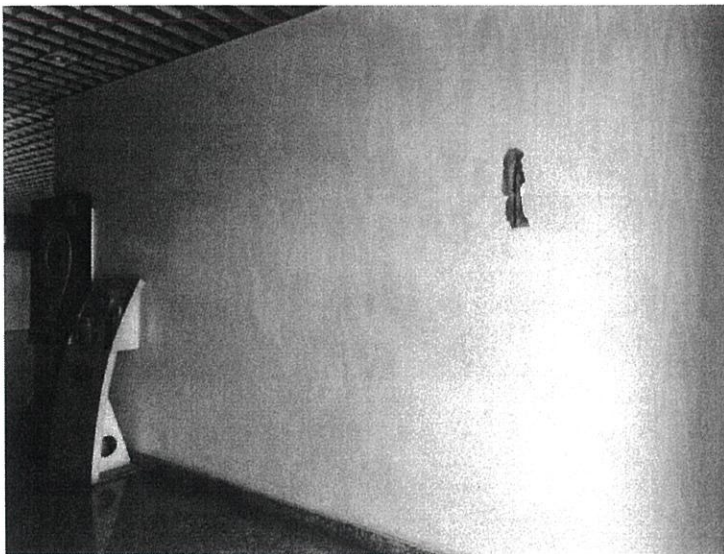
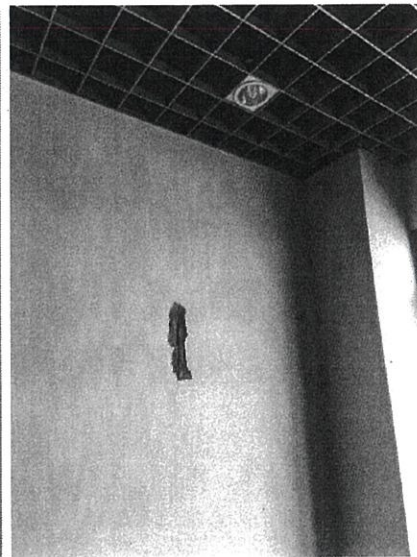
- วิธีการซ่อมแซมดังกล่าวข้างต้น เป็นวิธีการซ่อมผนังงานคอนกรีต งานก่อฉาบ ทั่วไป ไม่มีความ  
ซับซ้อน ผู้รับเหมาทั่วไปสามารถทำได้
- พบการแตกร้าวกะเทาะออกของปูนจนเห็นเหล็กเสริมบริเวณกำแพงชั้น 9 ตำแหน่งใกล้เคียงลิฟท์ 1-2  
แต่พบว่าเหล็กเสริมเป็นสนิม แสดงว่าเกิดจากความชื้นทำให้เหล็กเป็นสนิมอยู่แล้วภายใน เมื่อเหล็ก  
เป็นสนิมทำให้มีปริมาตรเพิ่มขึ้นและดันเนื้อปูนนูนออก ซึ่งอาจมีการแตกร้าวเล็กๆ อยู่ภายในก่อนแล้ว  
เมื่อเกิดเหตุแผ่นดินไหวทำให้อาคารสั่นไหว บริเวณดังกล่าวจึงแตกออกเห็นเนื้อเหล็กที่เป็นสนิมชัดเจน  
นอกจากนี้เมื่อตรวจสอบกับแบบโครงสร้างของอาคาร พบว่าบริเวณดังกล่าวไม่ใช่ผนังคอนกรีตเสริม  
เหล็กทางโครงสร้าง แต่เป็นผนังก่ออิฐ ดังนั้นเหล็กเสริมดังกล่าวอาจเป็นบริเวณที่เป็นตำแหน่งเสาเอ็น  
ของผนังพоди ทั้งนี้อาจตรวจสอบด้วยการสกัดเปิดรอยร้าวเพิ่มเติมจะทำให้ทราบได้

ภาพรอยร้าวบนกำแพงชั้น 9 ตำแหน่งใกล้ลิฟท์ 1-2 พบการกะเทาะของปูนจะเห็นเหล็กเสริมที่เป็นสนิม

- การซ่อมแซมสามารถทำได้โดยสกัดเปิดผิวรอยร้าวออก แล้วจึงทำการขัดสนิมเหล็กเสริมออกด้วยความนุ่มนวล แล้วทาสีเคลือบป้องกันสนิมพร้อมน้ำยาประสานคอนกรีต แล้วจึงทำการฉาบด้วยปูนซ่อมแซม หรือการ grout ด้วยปูนโครงสร้างหรือ Epoxy กำลังสูง
- สรุปได้ว่าไม่พบรอยร้าวทางโครงสร้าง

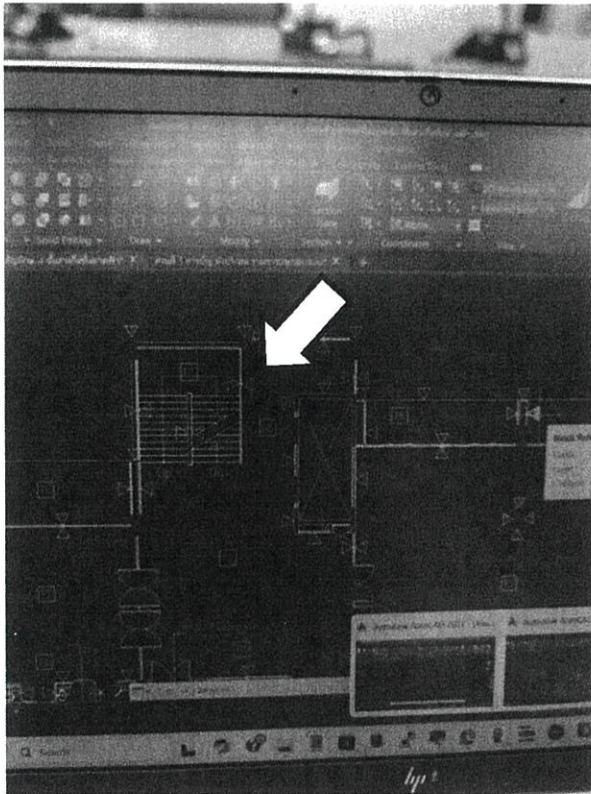
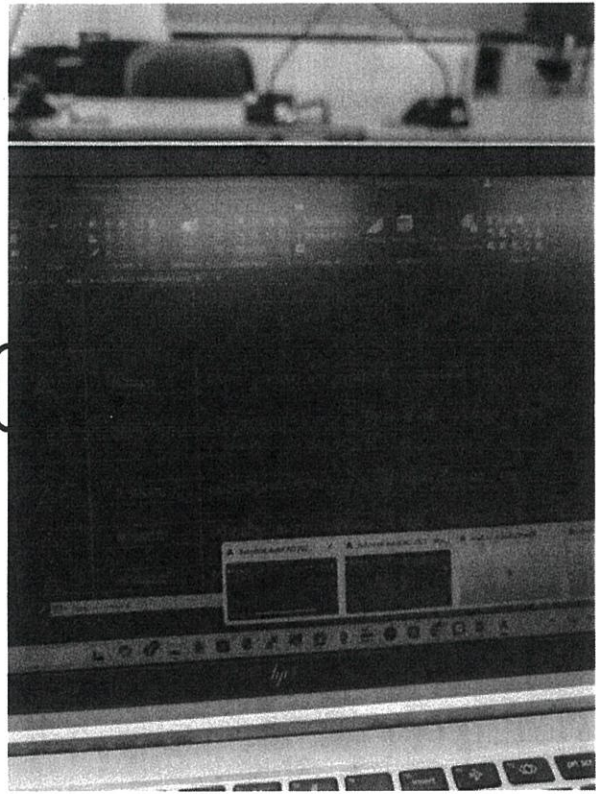
ตำแหน่งรอยร้าวที่เห็นหลักเสริมบนผนังชั้น 9 ตามแบบเป็นผนังก่ออิฐ (ไม่ใช่ส่วนของโครงสร้าง)

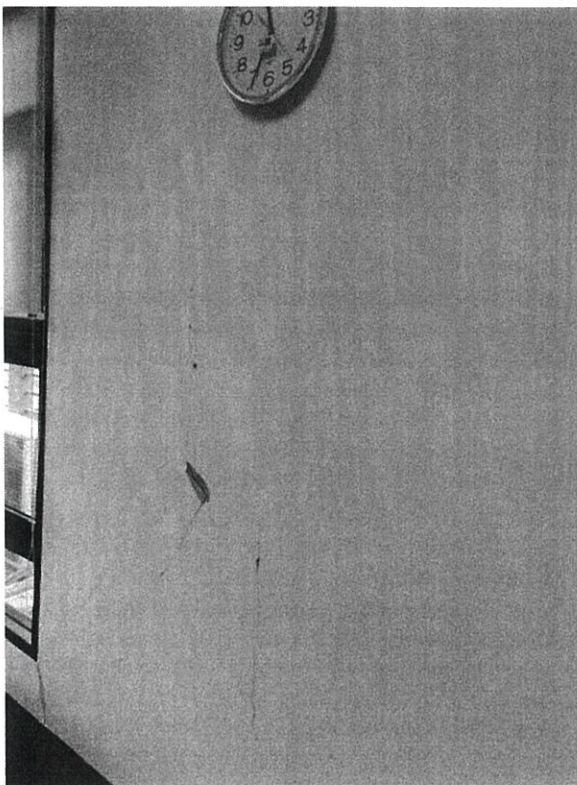
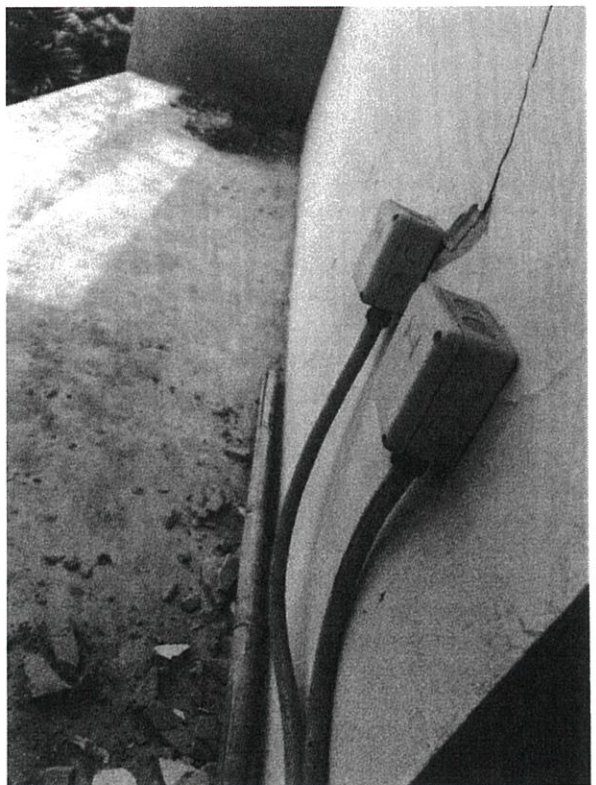
- ส่วนหนึ่งเป็นรอยร้าวที่เกิดใหม่ จากเหตุแผ่นดินไหว ส่วนใหญ่เกิดบริเวณผนังด้านไกลริมสุด  
ของอาคาร (ด้านติดทางเข้าประตูงามวงศ์วาน 2) ซึ่งเกิดบริเวณชั้น 2, 3, 4 และ 5 คาดว่า  
เกิดจากการสั่นไหวเคลื่อนตัวของอาคารที่อยู่ปลายสุด มีการเคลื่อนตัวมากที่สุด และเป็นแนว  
ผนังก่ออิฐขนาดใหญ่ เมื่อมีการเคลื่อนตัวมากจึงเกิดการแตกร้าว สามารถซ่อมแซมด้วย  
วิธีการเดียวกันข้างต้น แต่หารอยร้าวลึกมากเป็นรอยร้าวทะลุ อาจต้องทำการกรีดตัดผนัง  
บางส่วนออกเพื่อทำการก่อผนังและฉาบปูนใหม่ทดแทน

ตัวอย่างภาพรอยร้าวความเสียหายของกำแพงก่ออิฐที่เกิดจากผลของแผ่นดินไหว  
(สามารถซ่อมแซมได้ด้วยวิธีการซ่อมปกติ)

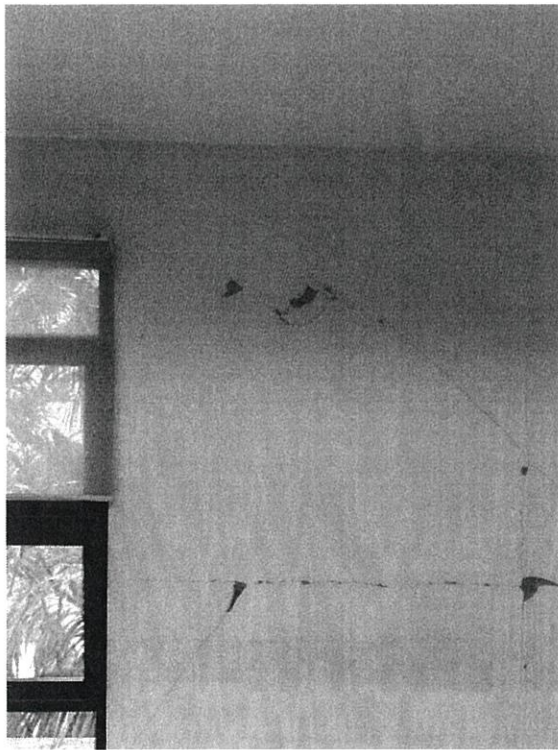
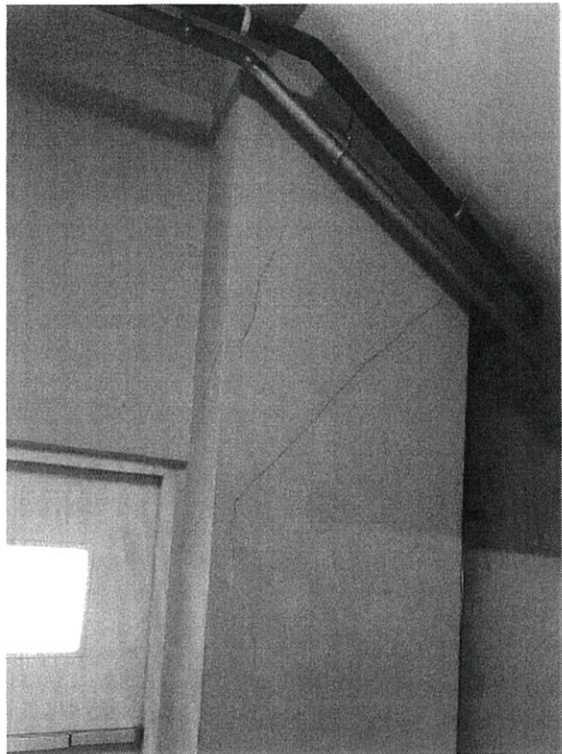
ตัวอย่างภาพรอยร้าวความเสียหายของกำแพงก่ออิฐที่เกิดจากผลของแผ่นดินไหว  
(สามารถซ่อมแซมได้ด้วยวิธีการซ่อมปกติ)
